## POSTUP PŘI OPRAVĚ BETONOVÉ PODLAHY S VÝROBKY SPOLEČNOSTI DCH-SINCOLOR, a.s. – SKLAD 108m<sup>2</sup>

Níže Vám představíme reálný průběh opravy podlahy, která se uskutečnila v běžně používaném skladu obalů, kde se pohybuje několik vysokozdvížných vozíků a samozřejmě zaměstnanci.

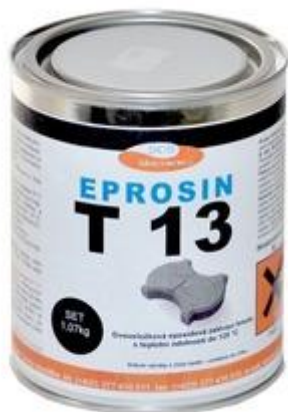
Podlaha byla prašná, s mnoha prasklinami a výtluky. Bylo nutno ji nejprve zamést a vysát průmyslovým vysavačem. Svrny po motorovém oleji v místech, kde byl zaparkován VZV, byly odmaštěny acetone.

Poté se mohlo začít s výprávkou prasklin a spár v betonu. Pro mělčí praskliny a výtluky byla použita

zalévací hmota Eprosin T13 s tvrdidlem P11 (rychlejší, doba vytvrzení do 24 hodin), jejíž konzistence je vhodná pro zalévání, vyrovnání a zpevnění všech drobných vad betonu (práci s tímto materiálem zvládnou i ženy).

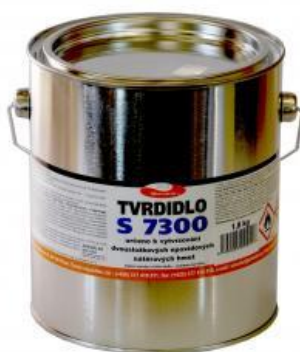
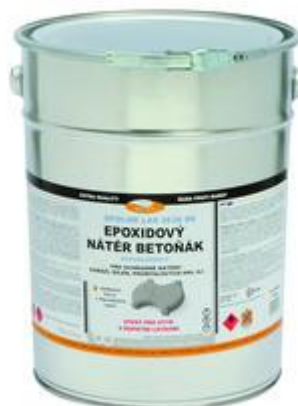
Sklad má výměru 108 m<sup>2</sup> a na tuto plochu stačilo 1 x 10kg vrchního nátěru + 2 kg tvrdidla S7300 + cca 2,5kg ředidla S6300. Více informací o materiálu viz technicko-aplikační list výrobku. Podlaha před penetračním nátěrem. Podlaha po penetračním nátěru.

Je možné zvolit penetrační lak či více naředit vrchní nátěr. V případě garáží či dílen lze doporučit epox. vrchní nátěr LAS 2636 BE, který má ATEST na styk s ropnými látkami a je vhodný do zátěžových prostor. V našem případě byl použit naředěný LAS2636 BE.
